長野県千曲川流域 市町村における 災害危険度調査と ハザードマップの 現状について

中村洋介、織田智也
(福島大学)

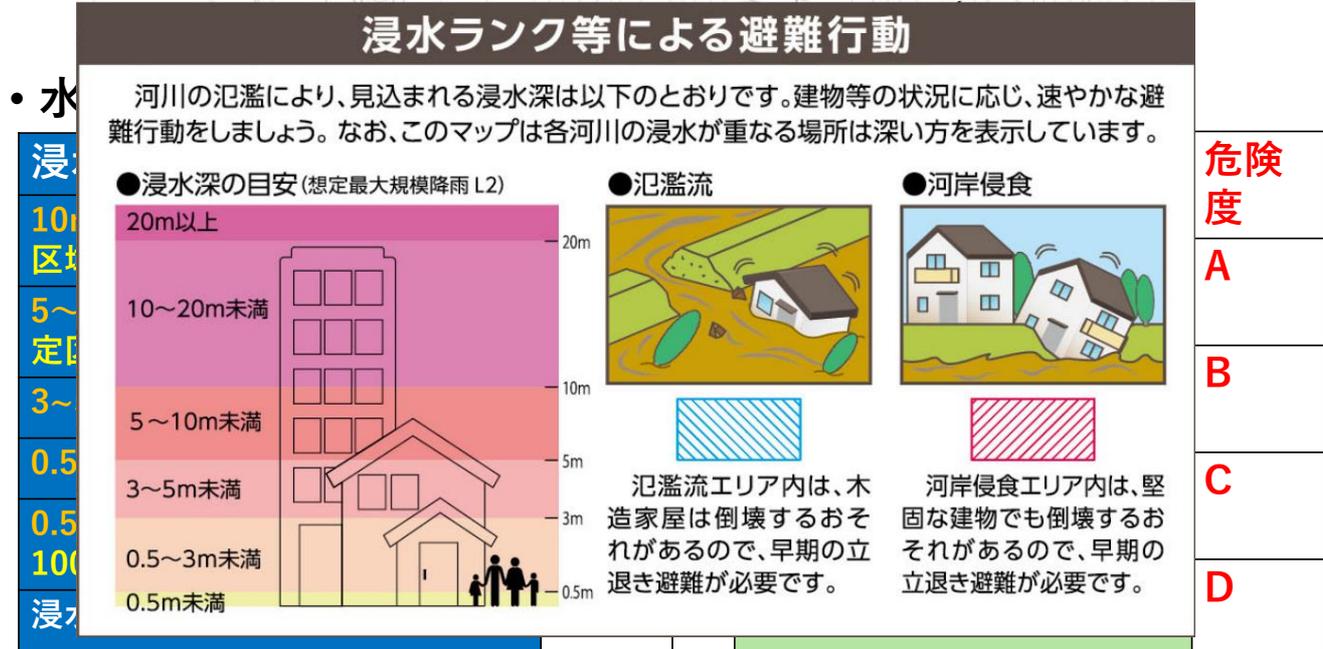
図2:長野市洪水ハザードマップより引用

→指定緊急避難場所、指定避難所、学校・役所等の公共施設の立地や過去の災害の被害状況から危険度を分析。

・各市町村のハザードマップ、災害報告書、重ねるハザードマップ、防災科研J-SHIS Mapを用いる。

- ・表紙: (毎日新聞,2019)
<https://mainichi.jp/articles/20201002/ddl/k20/040/120000c>
- ・図1:長野県で発生した主な災害について (長野県)
<https://www.pref.nagano.lg.jp/bosai/documents/02-03.pdf>
- ・図2,長野市洪水ハザードマップ (長野市)
<https://www.city.nagano.nagano.jp/n024000/contents/p000037.html>
- ・図3:表層地盤増幅率の解説 (防災科研)
<https://www.j-shis.bosai.go.jp/faq-siteamp-and-shakiness>

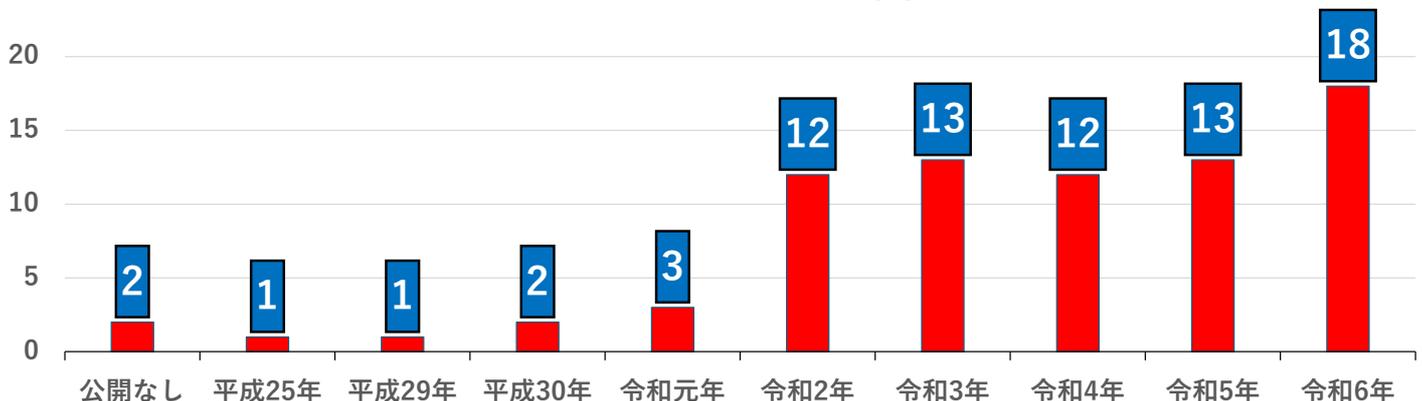
ハザードマップの更新年

ハザードマップポータルサイト（国土交通省）、長野県内各市町村のハザードマップのリンク（信濃毎日新聞社）を利用し、インターネット上で公開されている市町村ごとの水害、土砂災害のハザードマップの公開・更新状況について調査。

ハザードマップの公表・更新状況 (全77市町村)

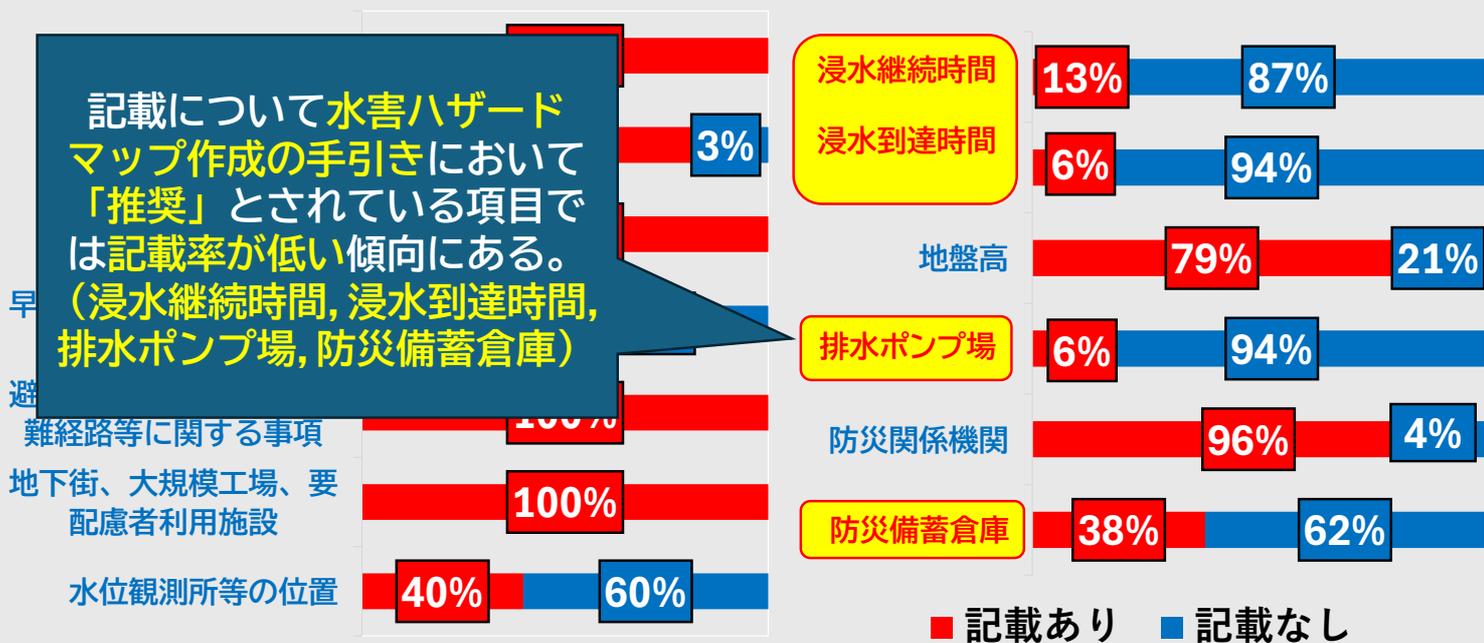
地図面における項目ごとの記載率（全68市町村）

- 地図面において「記載あり」が50%以下の項目については、情報・学習面における項目においても記載率が低い（浸水継続時間、排水ポンプ場、防災備蓄倉庫に関する情報）。
- 既往水害に関する情報は令和元年東日本台風による被害を受けている市町村においても記載がなく、記載率が9%と低くなっている。
- 多言語対応については、9割以上の自治体で進んでいない状況。

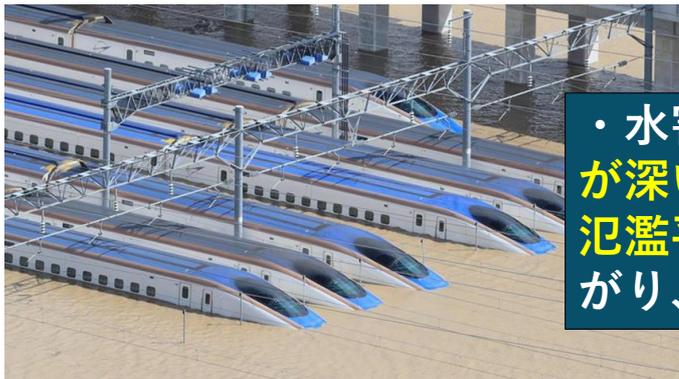
図4：千曲川の氾濫により水没した新幹線車両（長野市）(産経新聞,2019)

- ・長野新幹線車両センター
- ・表層地盤増幅率：1.4~2.0
- ・想定浸水深：10~20m
- ・令和元年東日本台風の千曲川の氾濫により浸水

- 図4: (産経新聞,2019)
